CONSIDERACIONES HIDROLÓGICAS EN RELACIÓN CON AÑOSAS PRESAS ARGENTINAS

Por: Guillermo V. Malinow ⁽¹⁾, gmalinow3@gmail.com, Buenos Aires, junio de 2020

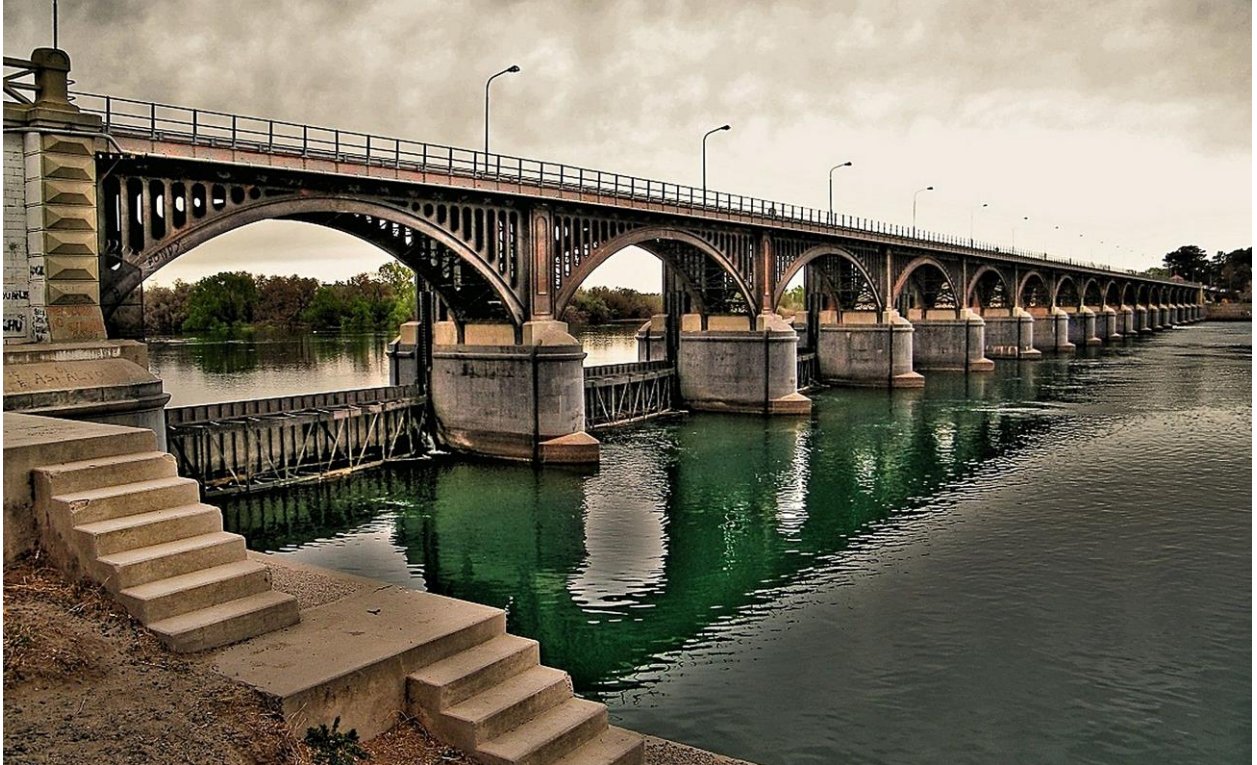
Vista del dique derivador Ing. Rodolfo Ballester, obra construida sobre el río Neuquén a 30 km aguas arriba de la ciudad de Neuquén. Fue diseñada a principios del siglo XX y habilitada una primera parte en el año 1918.

2.1 Diseño hidráulico del derivador Ing Rodolfo Ballester, río Neuquén, provincia de Neuquén

El proyecto original del dique Neuquén fue previsto para una capacidad de evacuación cercana a 5.000 m³/s. El Ing. Rodolfo Ballester, contando con los estudios realizados para la construcción del puente ferroviario sobre este río (que une las ciudades de Cipolletti y Neuquén), procedió en 1915 a estimar los máximos caudales tanto de la gran crecida registrada en julio de 1899 como de la posterior ocurrida en julio de 1900. Éste concluyó que la primera pudo haber superado los 9.000 m³/s, circunstancia que motivó la ampliación del proyecto con 5 compuertas adicionales para alcanzar una capacidad total de evacuación de 8.000 m³/s.
